ACHIM SEIP UND KONRAD DÄNHARDT

Die restaurierte Dreymann-Orgel (1837) von St. Ignaz in Mainz

Prospekt Joseph Anton Onimus, Mainz, 1779–1781; Werk Bernhard Dreymann, Mainz, 1837; Restaurierung durch Hermann Eule Orgelbau Bautzen 2015–2019

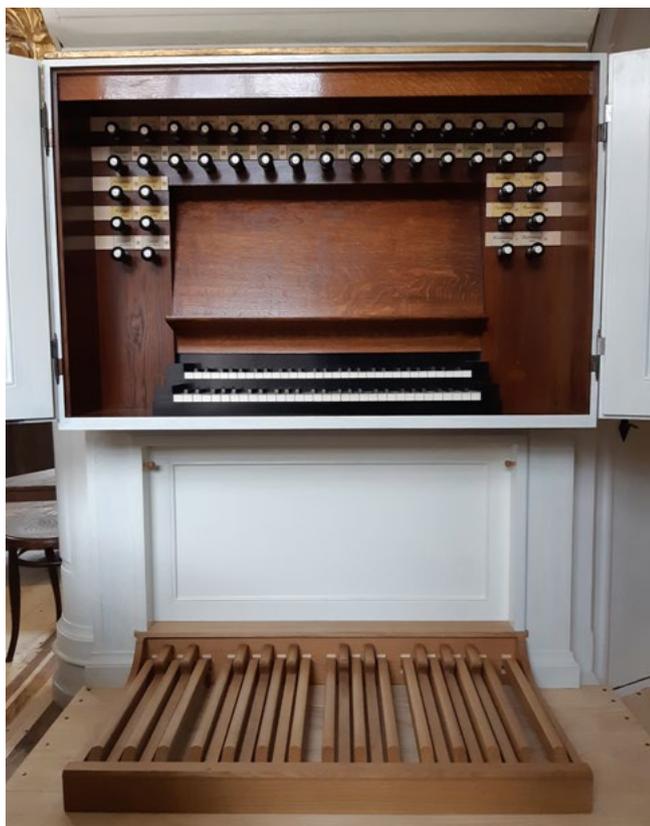
Der nach mittelrheinischer Tradition auf der Seite angebrachte, rekonstruierte Spielschrank.

Der Spielschrank musste vollständig rekonstruiert werden. Für die Rekonstruktion stand hauptsächlich die Dreymann-Orgel in Eich in Rheinhessen Pate. Breitmann lagerte 1974 glücklicherweise wichtige Teile der Mechanik ein und erhielt auch einzelne Spuren hinter dem Spieltisch, was eine weitestgehend authentische Rekonstruktion der Hilfsregister (Pedal-Gabelkoppel, Calcantenruf und Evacuant, letzterer von Dreymann als ‚Ventil‘ bezeichnet) ermöglichte.

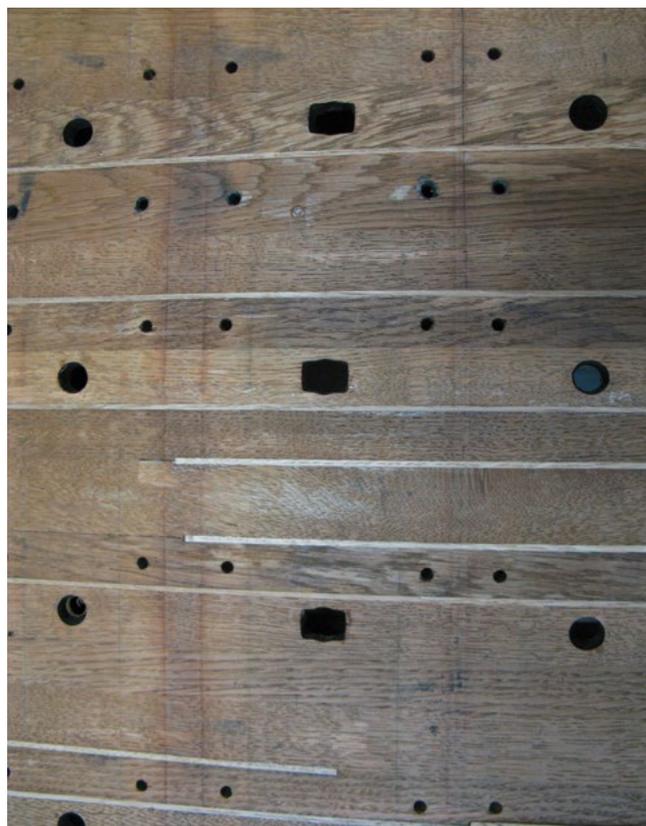
Aussparungen in der Pedallade (Detail).

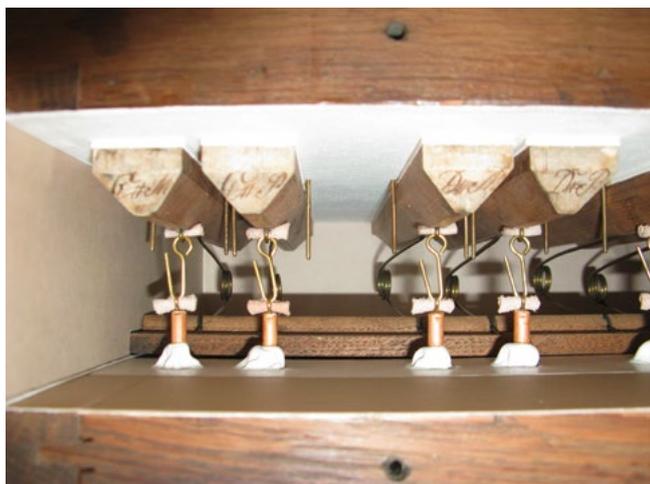
Inneres des Windkastens des Hauptwerks nach der Restaurierung (Detail).

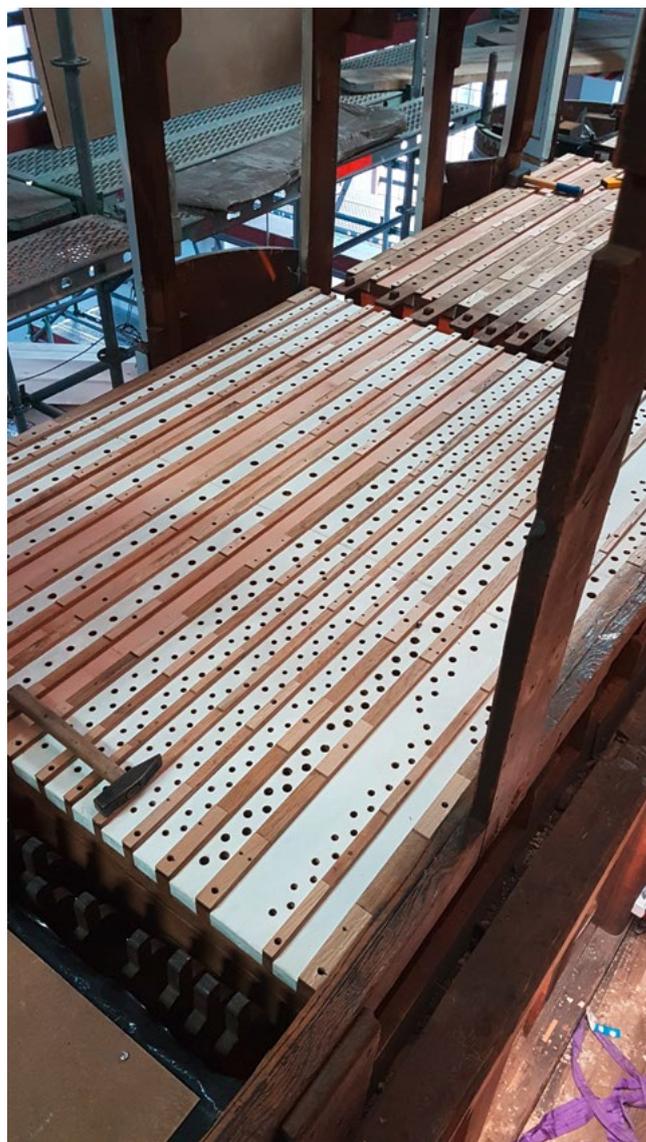
Ausrichten der restaurierten Windladen.

Die großen Windladen waren durch beständiges übermäßiges Heizen im Winter ungewöhnlich stark ausgetrocknet, geschwunden und mit unzähligen Holzrissen versehen, die eine ordentliche Funktion nicht mehr ermöglichten.

Nach der Abnahme aller Einzelteile in der Werkstatt mussten alle Risse aufwändig geschlossen und die Flächen geebnet werden. Dabei wurden die als Dichtmaterial aufgeklebten handgeschriebenen Notenblätter eines ausgemusterten Mainzer Choralbuchs gesichert; sie wurden im Archiv der Gemeinde eingelagert. Anschließend konnte der aufwändige Aufbau der Tonventile mit allen Einzelteilen, der Registerschleifen und der Pfeifenstöcke sowie der Wiedereinbau vor Ort erfolgen.

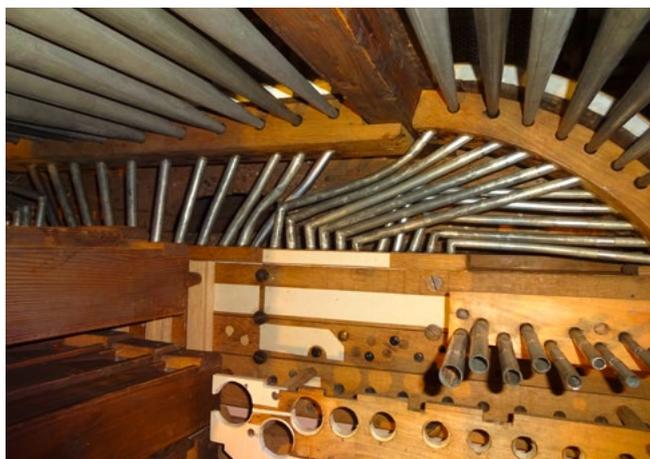
Die Verführungen der Prospekt Pfeifen des Positivs. Aufnahme während der Montage.

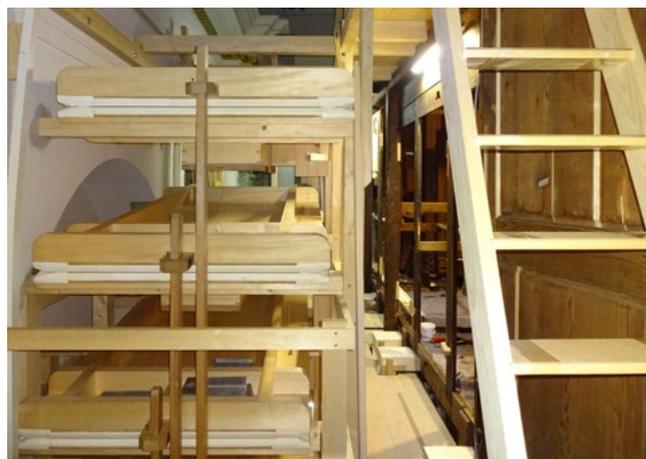
Die originale Balganlage von Dreymann war 1903 von Schlimbach ersetzt worden. Die sechs ca. 2,8 m x 1,4 m großen Keilbälge (deren Größe belegt ist; jeder ca. 350 kg

Die oberen Bälge der Keilbalganlage.

schwer) wurden in der Form der Bälge der Dreymann-Orgel in Erbes-Büdesheim (Rheinhesßen) rekonstruiert. An der nachweisbaren Stelle des ursprünglichen Kalkantenplatzes erhielten die Bälge Claves (Trethebel) wie ursprünglich; so kann die Orgel per Fußbetrieb ohne elektrischen Strom gespielt werden. Zusätzlich wurde eine Balgaufzuganlage eingebaut. Sie simuliert mit sechs Motoren und einer Steuerelektronik die Arbeit des Kalkanten (Bälgetreters), indem sie die sechs Bälge abwechselnd und unter Kontrolle des jeweiligen Balgstandes aufzieht. Das Ergebnis ist ein ruhigerer, gleichförmig strömender Orgelwind, gleich dem durch Treten der Claves erzeugten Wind. Für den Alltagsgebrauch gibt es als dritte Möglichkeit einen Ventilator. Der Wechsel zwischen diesen drei möglichen Arten, den Orgelwind zu erzeugen, erfolgt in einem kleinen Schaltkasten neben dem Spieltisch.

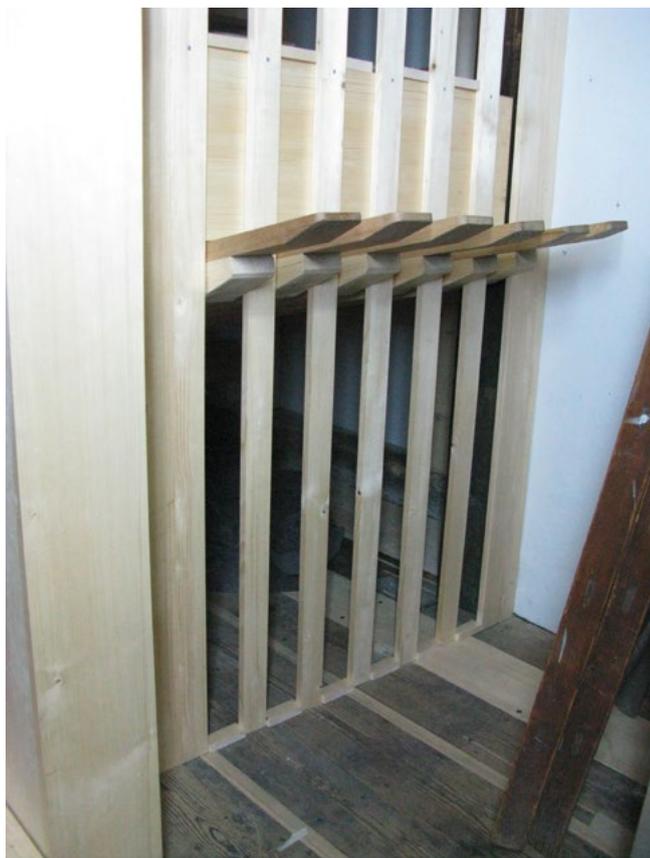
Die Tretclaves.
