JIŘÍ KOCOUREK, DIRK EULE

### Die restaurierte Strobel-Orgel von 1886 in der Unterkirche Bad Frankenhausen

# **Bad Frankenhausen**, evangelische Unterkirche St. Marien

Zustand nach der Restaurierung durch den Hermann Eule Orgelbau, Bautzen, 2019

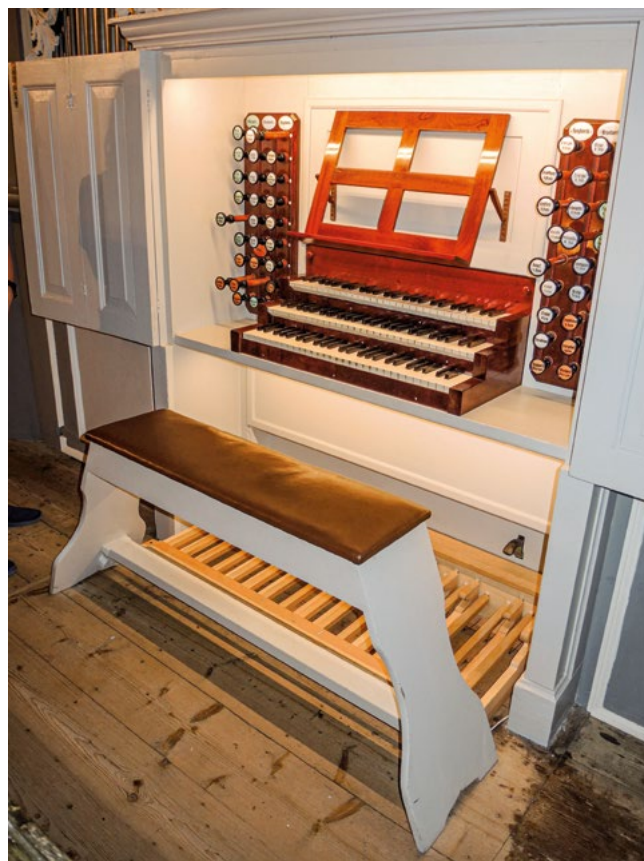
*Bad Frankenhausen, Untere Kirche. Spielschrank der Strobel-Orgel.*

Der Spieltisch wurde gereinigt, veränderte Registerschilder rekonstruiert. Eine neue dezente Beleuchtung wurde installiert und Einbauten sowie Bohrlöcher entfernt. Die Manualklavaturen wurden gründlich überarbeitet und die veränderten Übersetzungsverhältnisse an den Tasten auf den originalen Zustand zurückgeführt. Die Pedalklavatur wurde nach historischem Vorbild rekonstruiert.

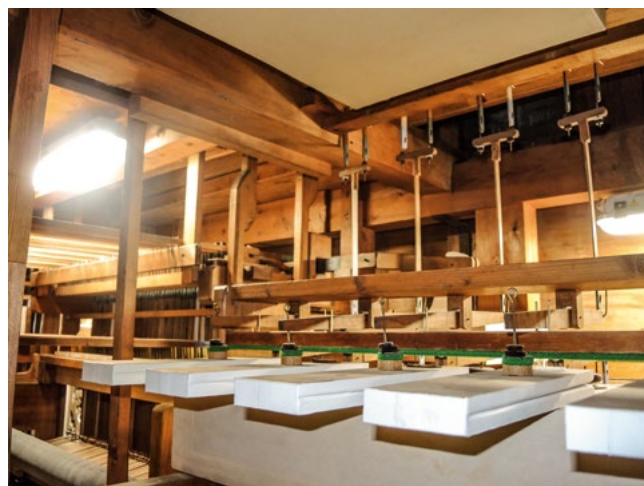
*Barkermaschine unter der Windlade des I. Manuals.*

Die vier Barkermaschinen wurden vollständig demonstriert und alle Einzelteile instandgesetzt. Alle Bälge und

Ventile wurden neu bezogen. Das III. Manual wurde wieder angeschlossen. Die hochpräzise Arbeit an den vier Barkermaschinen war besonders aufwändig, ist sie doch Voraussetzung dafür, dass die vielfach behelfsmäßig veränderte Traktur wieder zuverlässig funktioniert.

Doch gerade hier zeigte sich, dass nicht alles, was historisch ist, auch gut sein muss. Die akribisch restaurierte Tontraktur befriedigte nicht in Repetition und Spielweise. Deutlich zeigten sich die Grenzen, an welche die Gebr. Strobbe mit ihrem Können gestoßen waren: Zwei hintereinander geschaltete Barkermaschinen im Hauptwerk sowie die sehr robuste, massive und dadurch schwere Traktur erforderten starke Federn zum Zurückziehen, so dass die Spielart vor allem im Hauptwerk eine große Trägheit aufwies, die schnelle Repetitionen verhinderte. Hier entschieden wir uns nach langen Diskussionen mit den Beteiligten für geringe, reversible Modifikationen, welche die Probleme deutlich minderten und eine nun zufriedenstellende Spielweise ermöglichen.

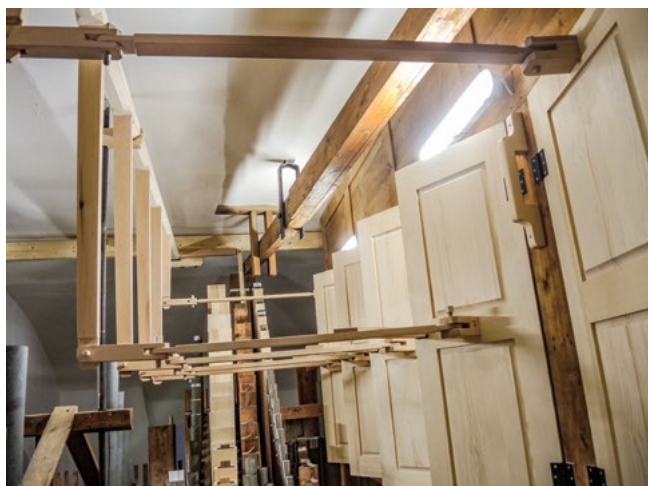
*Schwellschranktüren mit Mechanik.*

Vom Schwellkasten des III. Manuals waren nur der dickwandige Kasten und die Halterahmen für die Türen erhalten, Türen und die gesamte Mechanik waren entfernt worden. Anhand von Spuren in der Orgel und der erhaltenen Schwellmechanik in Roßla wurden alle fehlenden Teile

rekonstruiert. Der Schweller überrascht trotz der frühen Bauweise noch ohne axial gelagerte Jalousien durch seine Dynamik, die eine mystische Klangwirkung ganz im Sinne der Romantik ermöglicht.

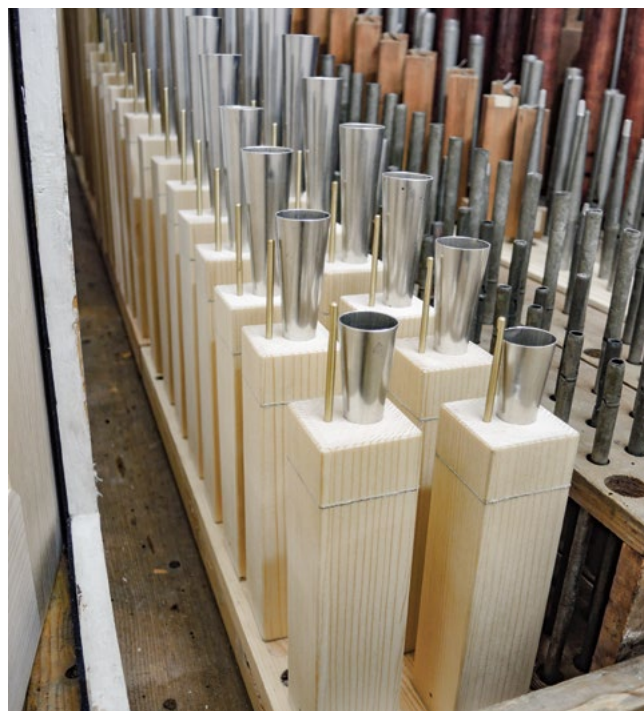
*Die rekonstruierte Aeoline 16'.*

Fehlende Registerteile wurden anhand der erhaltenen Pfeifen detailgetreu nachgebaut, vollständig fehlende Register nach erhaltenen Vorlagen in Strobel-Orgeln aus der Bauzeit. Die Aeoline 16' wurde ausgehend von dem historischen Foto dieses Registers aus Northeim (1876) und im übrigen in Anlehnung an Strobels Zeitgenossen Ladegast nachempfunden und wirkt überzeugend.
